Informe pericial

Trabajo: **Informe y dictamen pericial de daños en la edificación**

Emplazamiento: **C/ José María Asensio 1, 3; Metacal 6; Presagana 1, 2, 3, 4, Etxebarri - BIZKAIA**

Fecha: **03 de Abril de 2017**

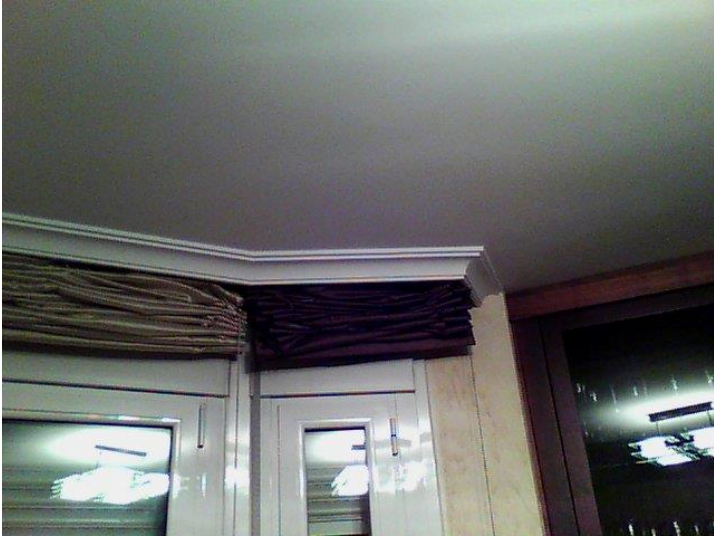
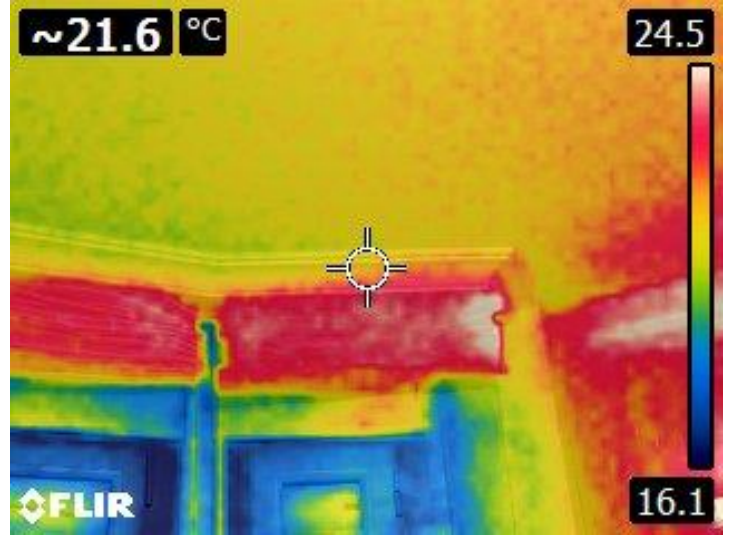
Foto 01

01. Los daños bajo la ventana están causados por una filtración a través de las juntas del encuentro de la carpintería del mirador con el perímetro de la fachada. Esta hecho se manifiesta con claridad al observarse por un lado desconche en la pintura debido a la acción de presión ejercida por el agua proveniente del exterior y por otro abombamiento del rodapié debido a la hinchazón producida por el agua. Ambos signos inequívocos de la existencia de filtraciones. Cabe matizar en este caso que tras haberse realizado medición higrométrica (FOTO 03) los datos obtenidos han resultado negativos en presencia de agua por lo que es de suponer que la patología es antigua habiéndose solucionado actualmente mediante las diferentes reparaciones realizadas. Dicho esto, cabe decir que la patología no es puntual sino que surge de manera periódica en la práctica totalidad de las viviendas siendo su causa un defecto en el diseño de los miradores, aspecto que se trata en profundidad en el apartado 4.2.5.

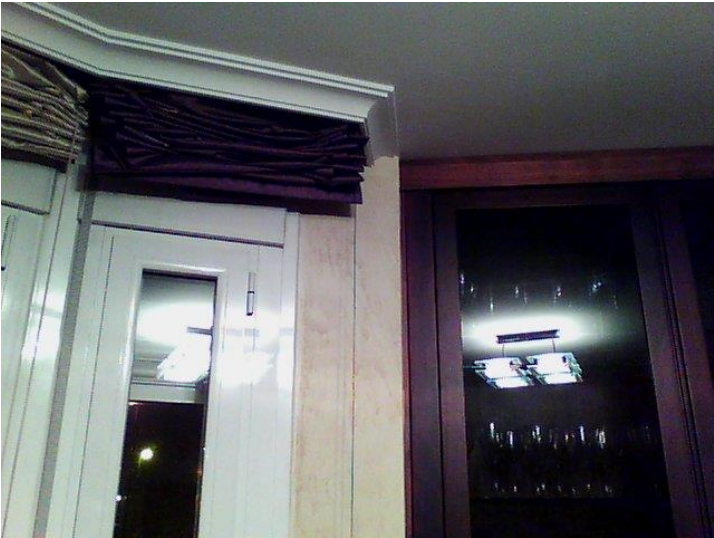
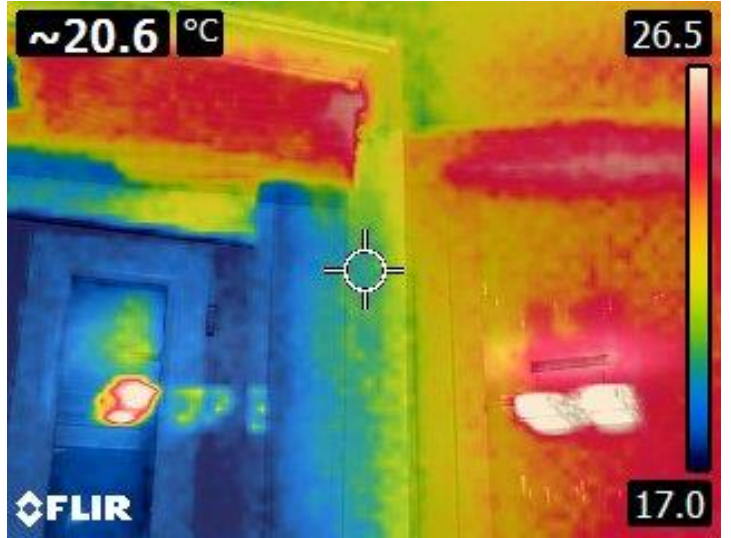
Foto 02

02. Las manchas de humedad perimetrales alrededor de la carpintería de la ventana responden a un problema de condensación. Dicha patología no puede ser achacada a un incumplimiento normativo ya que el salto térmico calculado por el arquitecto González de Viñaspre es inferior a los 4ºC establecidos en la norma. (Ti. 18-21ºC VS Ts. 13,9ºC). En este caso la patología tiene como origen un **defecto de ejecución** en la colocación de la ventana la cual probablemente adolezca de un relleno perimetral continuo de poliuretano que rompa el puente térmico del encuentro. Este hecho queda constatado en el informe del arquitecto González de Viñaspre en las págs. 21 y 22 donde se realiza la sustitución de una carpintería en la presente vivienda observándose la falta de relleno del encuentro y cuya conclusión suscribe el firmante. Asimismo los datos termograficos confirman la presente hipótesis al ser el salto térmico en la zona del encuentro de la carpintería con el forjado superior mayor a 4ºC (Ti. 18-21ºC VS Ts. 14.2ºC).

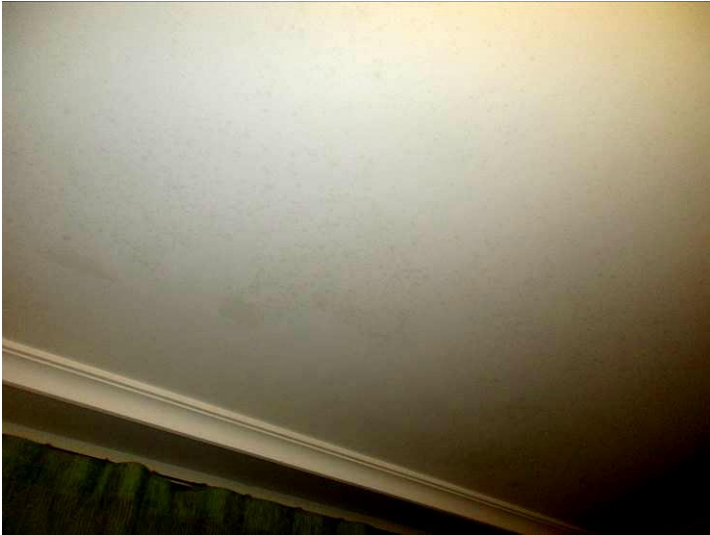
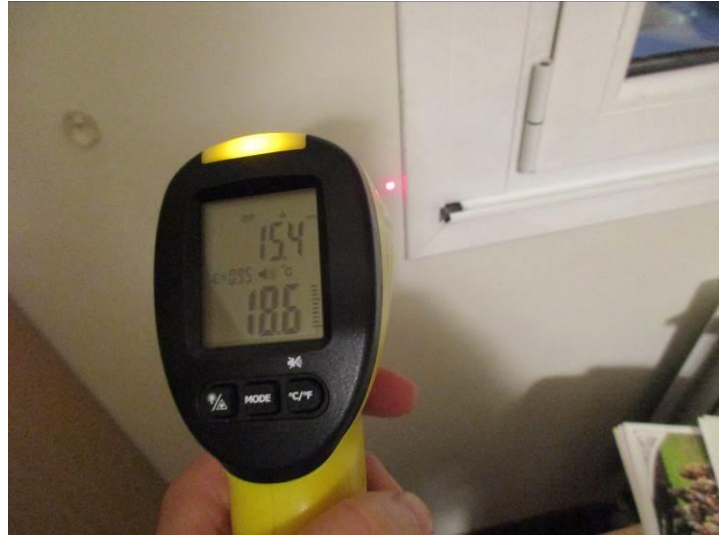
Foto 03

03. Aplica lo mismo dispuesto en el punto anterior salvo que no se incumple normativa al ser la diferencia menor a 4 °C. (Ti. 22.8°C VS Ts. 19,1°C) (FOTO 04) teniendo la patología como causa un **defecto de ejecución** en el encuentro de la carpintería con la fachada.

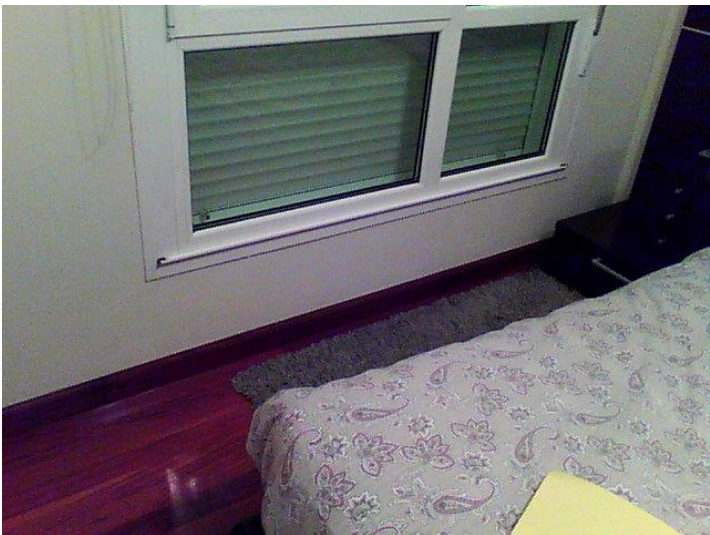
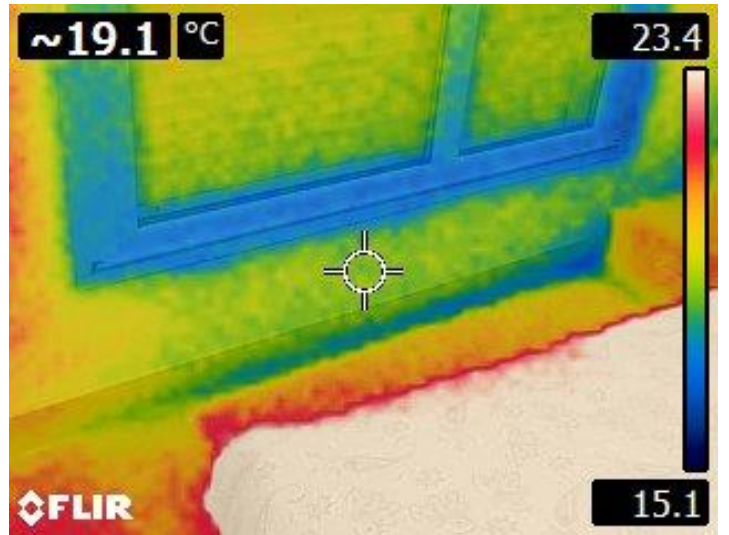
Foto 04

02. Las manchas de humedad perimetrales alrededor de la carpintería de la ventana responden a un problema de condensación. Dicha patología se debe a un **incumplimiento normativo** al ser el salto térmico mayor a los 4°C establecidos en la norma. (Ti. 22.8°C VS Ts. 18,6°C) (FOTO 03). En este caso y tal como se ha explicado en apartados anteriores, la patología tiene como origen un **defecto de ejecución** en la colocación de la ventana la cual probablemente adolezca de un relleno perimetral continuo de poliuretano que rompa el puente térmico del encuentro.

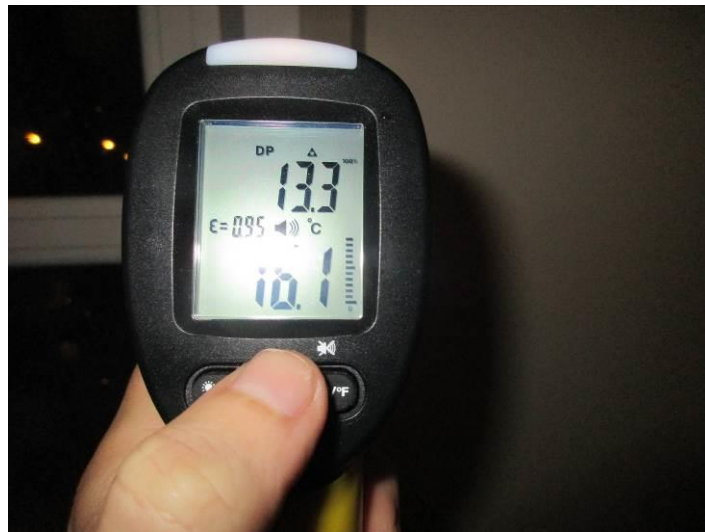
Foto 02

Asimismo existe un problema de condensaciones en el lateral de la ventana. Esta patología se debe a un **incumplimiento normativo** al ser el salto térmico mayor a los 4°C establecidos en la norma. (Ti. 21.8°C VS Ts. 16,1°C) (FOTO 02). Tal como se ha explicado en apartados anteriores, el problema no deriva de manera superficial de un fallo en el sellado del encuentro sino de una deficiente colocación de la carpintería la cual por un lado adolece de un relleno perimetral continuo de poliuretano que rompa el puente térmico y por otro de un defecto en el encuentro que hace que la estanqueidad del perímetro de la ventana este prácticamente de manera única confiada al sellado con lo que cualquier mínima degradación del mismo genera problemas de filtración y condensación. Se trata de un **defecto de ejecución**.

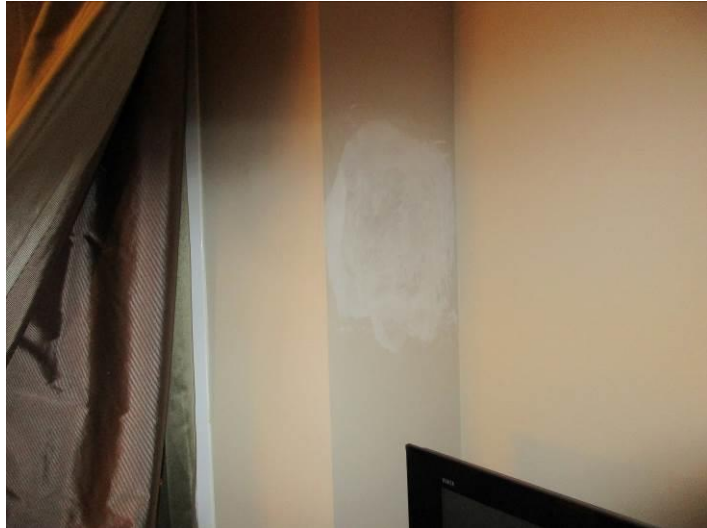
Foto 05

03. En este caso y tal como se ha explicado en apartados anteriores, la patología tiene como origen un **defecto de diseño** de la solución de los miradores la cual es deficitaria al producir encuentros entre piezas cuyo propio diseño produce filtraciones de agua hacia el interior de las mismas, puentes térmicos en los montantes y en los panelados por no disponer en su interior de aislamiento térmico en la colocación de la ventana la cual probablemente adolezca de un relleno perimetral continuo de poliuretano que rompa el puente térmico del encuentro. Dicho esto, cabe decir que la patología no es puntual sino que surge de manera periódica en la práctica totalidad de las viviendas siendo su causa un defecto en el diseño de los miradores, aspecto que se trata en profundidad en el apartado 4.2.5.

03. Pintura de paramentos afectados.
