Informe pericial

Trabajo: **Informe y dictamen pericial de daños en la edificación**

Emplazamiento: **C/ José María Asensio 1, 3; Metacal 6; Presagana 1, 2, 3, 4, Etxebarri - BIZKAIA**

Fecha: **03 de Abril de 2017**

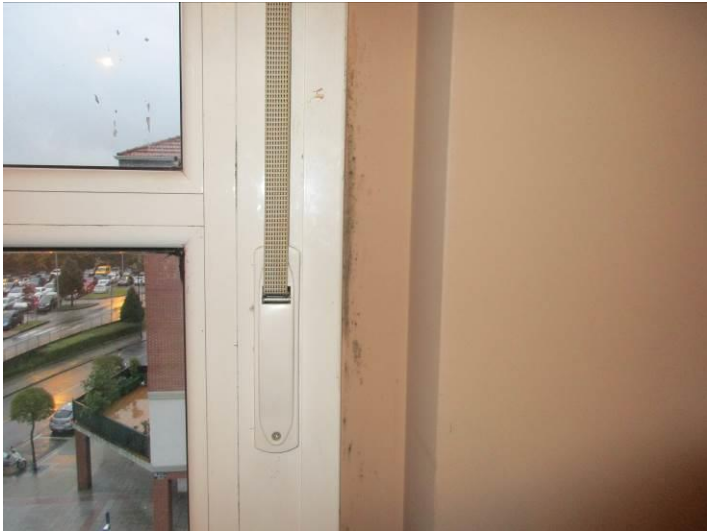
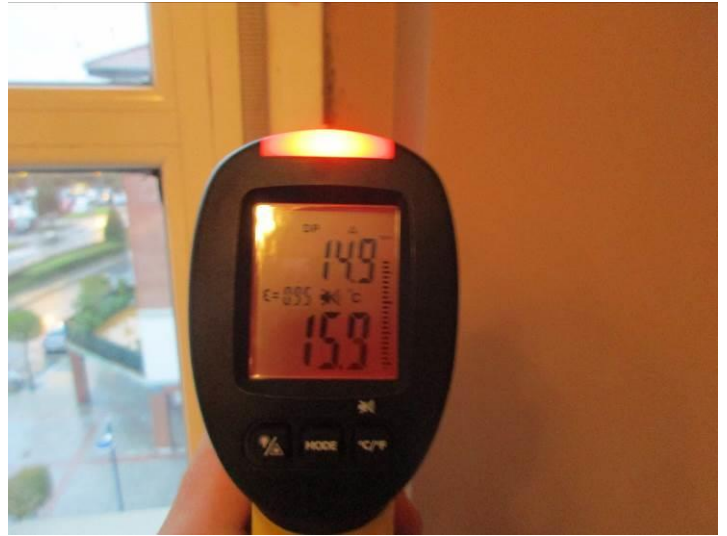
Foto 01

01. Manchas de humedad en techo de salón (FOTO 01)
02. Manchas de humedad en perímetro de ventana de dormitorio A (FOTO 03)
03. Manchas de humedad en perímetro de ventana de dormitorio B (FOTO 02)
04. Oxidación de pintura de radiador y frigorífico (FOTO 05).
05. Fisura junto a puerta de salón. (FOTO 04).
06. Falta de aislamiento en suelos de vivienda (FOTO 06).

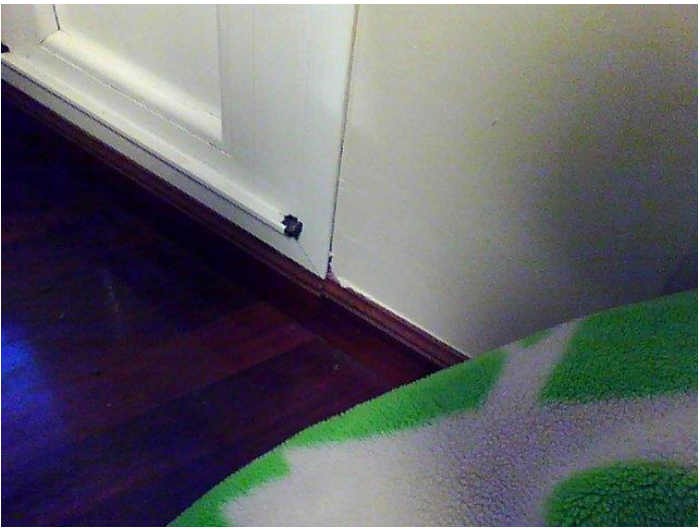
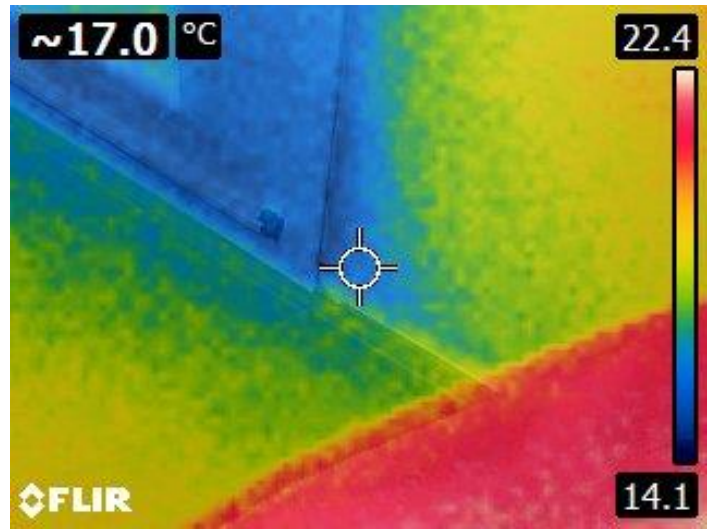
Foto 04

05. La patología es leve no afectando a las condiciones marcadas en la LOE siendo únicamente estético el defecto.

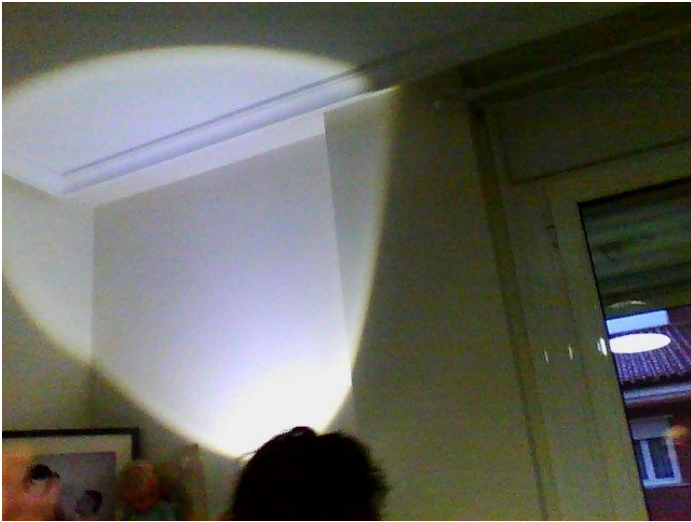
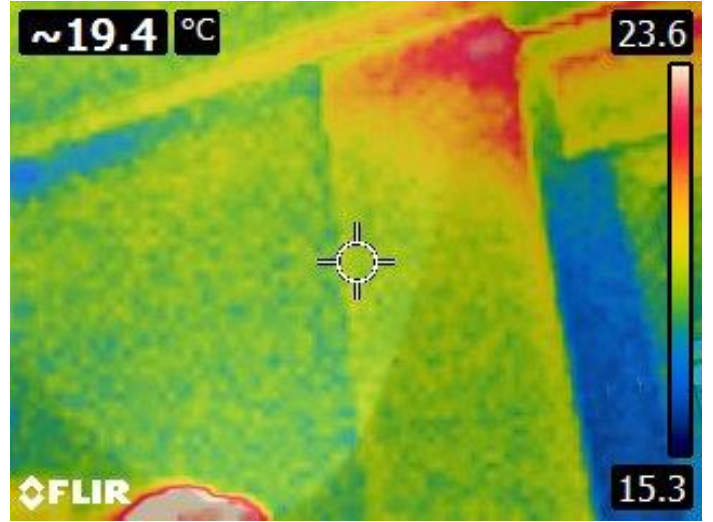
Foto 01

01/02/03/04. Las manchas de humedad, prácticamente inapreciables en su totalidad, responden a un problema de condensación. Dicha patología no puede ser achacada a un incumplimiento normativo ya que el salto térmico es inferior a los 4°C establecidos en la norma (Ti. 19.8°C VS Ts. 16,2°C) ni a un defecto constructivo o de ejecución. Los datos termograficos indican una diferencia mínima de temperatura en las zonas perimetrales de ventanas y en los techos lo cual indica que no existe aparentemente defecto de aislamiento. En este caso la patología tiene como origen un **uso anómalo** de la estancia interior produciendo una combinación de temperatura y humedad determinadas que genera las condensaciones reseñadas. Hecho que queda patente con el dato de la humedad relativa interior existente de un 84.9%.

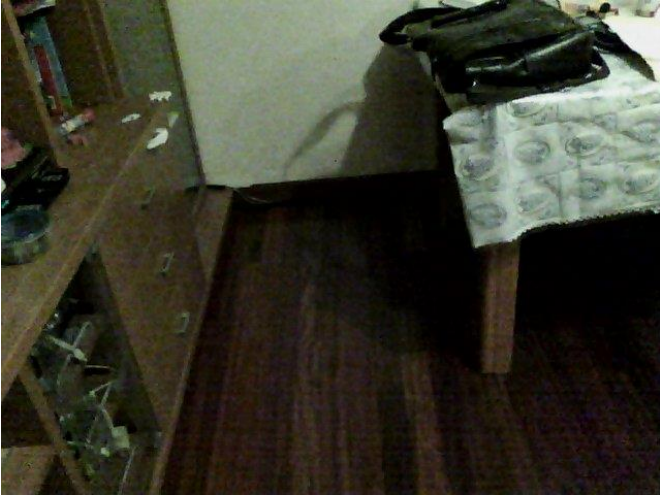
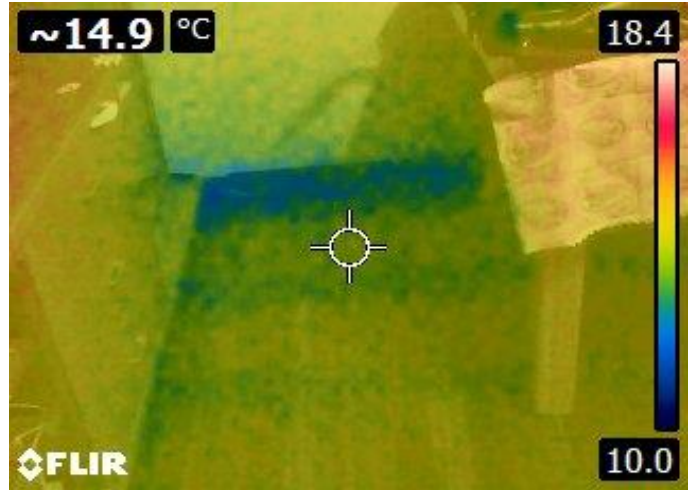
Foto 01

01/02/03. Tras realizar inspección de las zonas, no se ha podido observar ningún signo de humedad en las diferentes zonas **(FOTO 01/02/03)** por lo que se **descarta la existencia actual de patología**. Se tiene constancia de que se ha realizado un revestimiento interior con aislamiento térmico en el dormitorio y salón. En cualquier caso, no es objeto del presente informe verificar daños que al día de la inspección no existan ni hacer cálculos sobre los mismos o sus hipotéticas soluciones por lo que se deja su valoración a superior criterio.

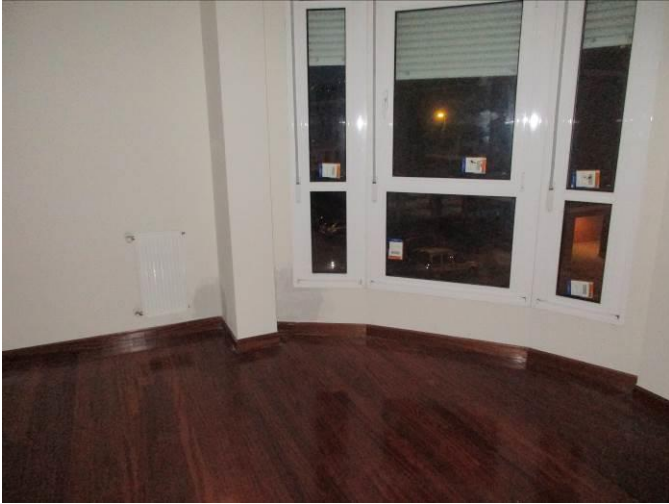
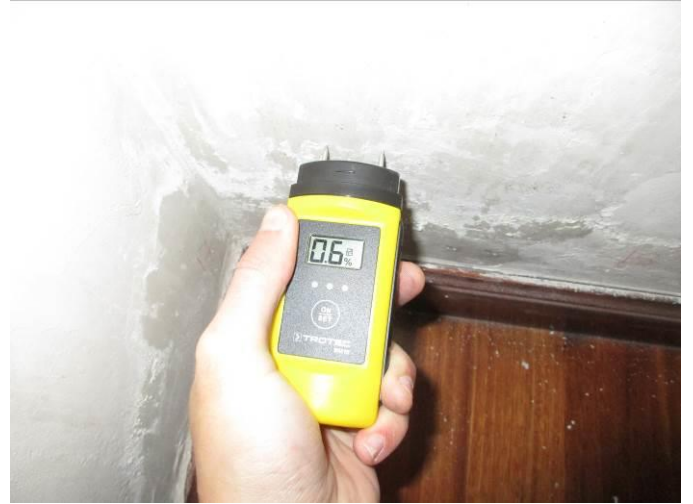
Foto 01

01/02. Tras realizar inspección de las zonas, no se ha podido constatar la existencia de humedad en las diferentes zonas tal como prueban las mediciones higrométricas realizadas (FOTO 01/02) por lo que se **descarta la existencia actual de patología**. Tan solo se manifiestan daños de sarpullidos y manchas en la pintura de las zonas afectadas.

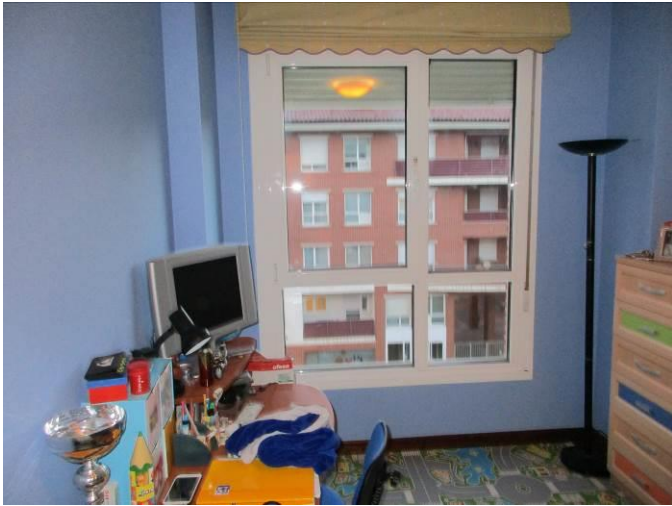
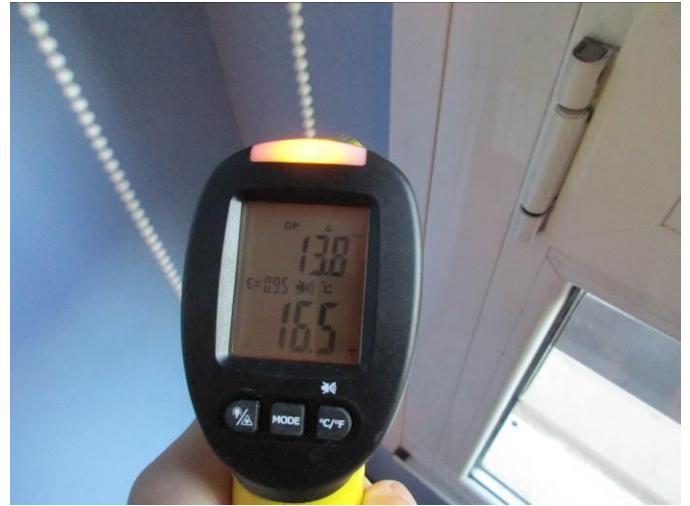
Foto 07

03. Manchas de humedad en la zona de dintel de la ventana de dormitorio B (**FOTO 07/08**)

02/03/04. Desmontaje de la carpintería, relleno mediante espuma de poliuretano del encuentro con el premarco y posterior recolocación. Se deberá realizar asimismo pintura de las estancias afectadas.

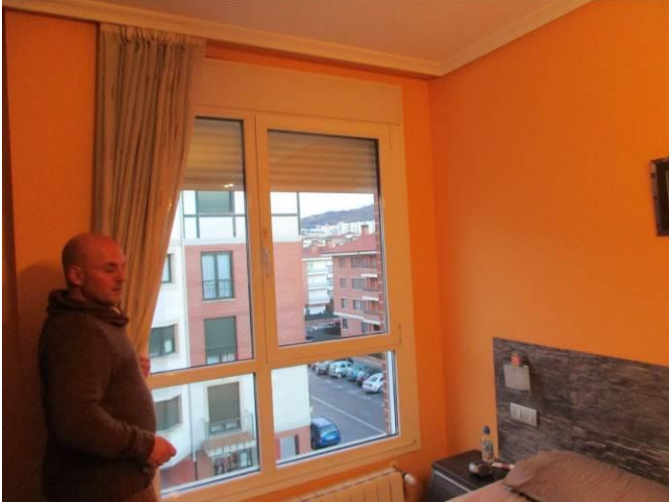
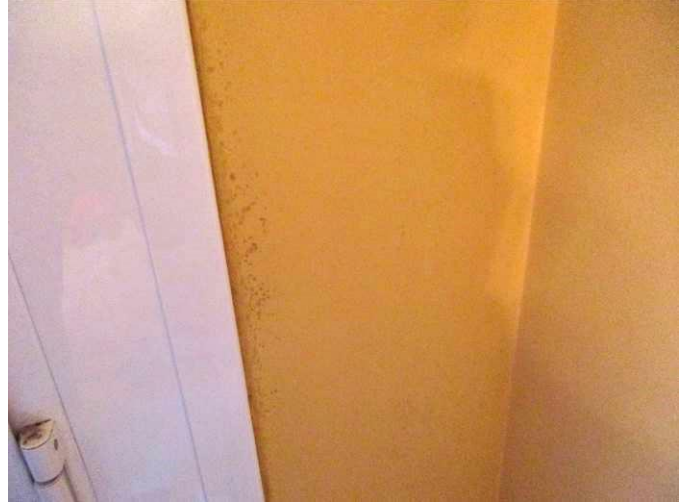
Foto 09

04. Manchas de humedad en la zona de dintel de la ventana de dormitorio C (**FOTO 09/10**)

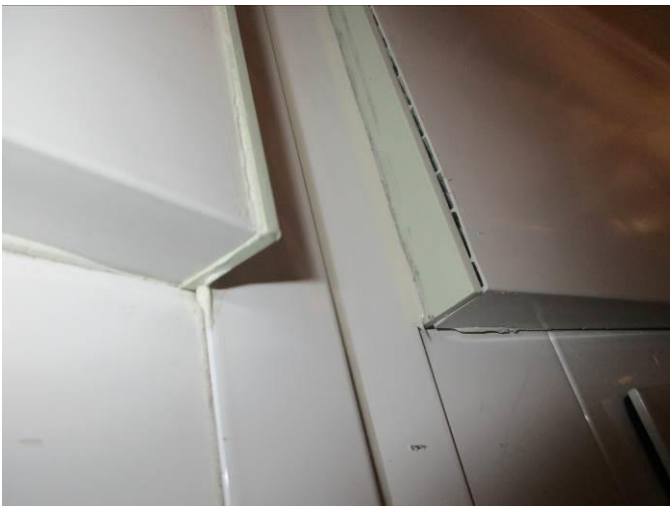
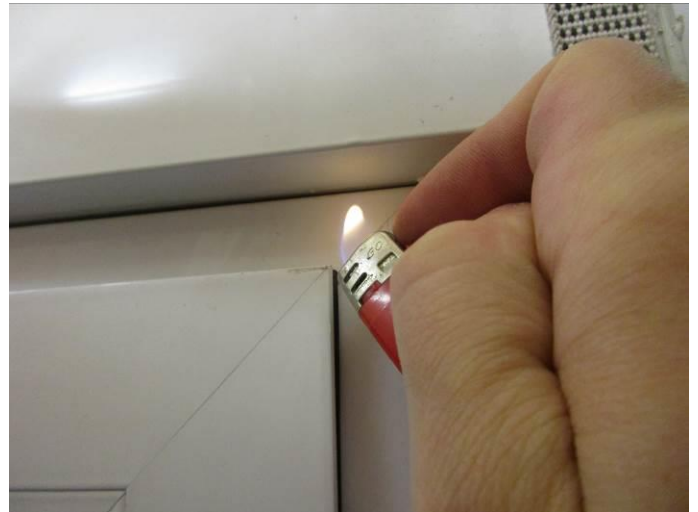
Foto 02

En cuanto a la entrada de aire, tras realizar prueba de vela en diferentes zonas de la carpintería cabe mencionar que el resultado ha sido negativo por lo que no puede verificarse que exista una entrada de aire generada a través de fallos en la carpintería **(FOTO 02)**. Si en cambio se ha realizado prueba de vela en una zona de carpintería donde existe un cierre defectuoso de la persiana en la cual se han constatado datos positivos en la entrada de aire. Dicho cierre defectuoso no proviene de fallos en la carpintería sino de un defecto generado por una **falta de mantenimiento** de la misma. **(FOTO 02)**

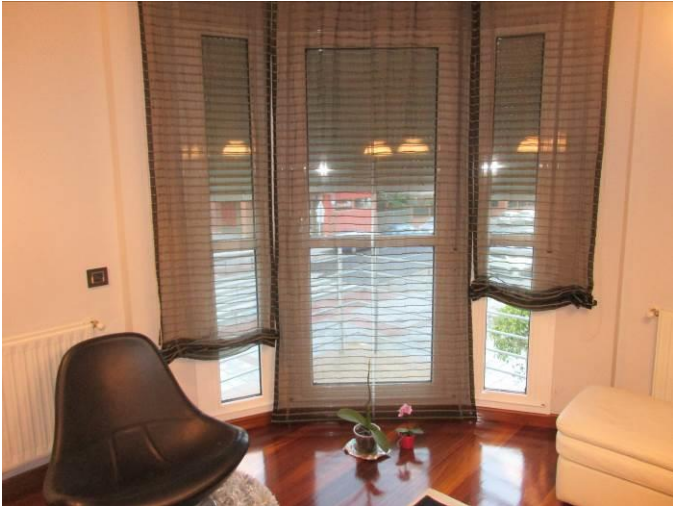
Foto 01

01. Los daños bajo la ventana están causados por una filtración a través de las juntas del encuentro de la carpintería del mirador con el perímetro de la fachada. Esta hecho se manifiesta con claridad al observarse desconche en la pintura debido a la acción de presión ejercida por el agua proveniente del exterior, signo inequívoco de la existencia de filtraciones. Cabe matizar en este caso que tras haberse realizado medición higrométrica (FOTO 02) los datos obtenidos han resultado negativos en presencia de agua por lo que es de suponer que la patología es antigua habiéndose solucionado actualmente mediante las diferentes reparaciones realizadas. Dicho esto, cabe decir que la patología no es puntual sino que surge de manera periódica en la práctica totalidad de las viviendas siendo su causa un defecto en el diseño de los miradores, aspecto que se trata en profundidad en el apartado 4.2.5.

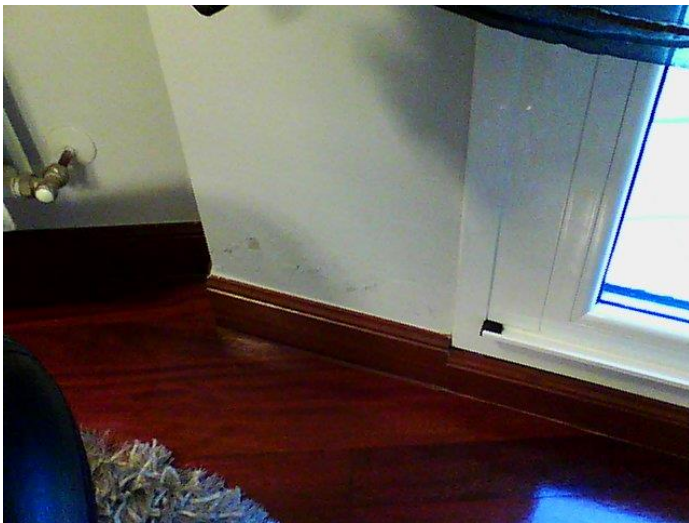
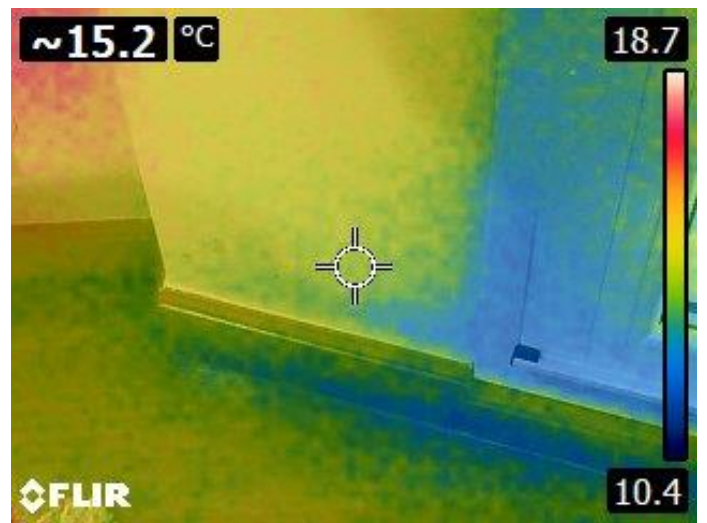
Foto 04

03. No procede valoración al no existir patología.

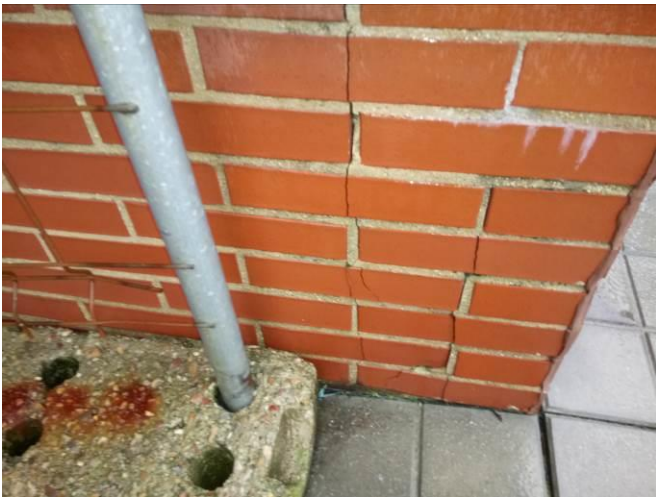
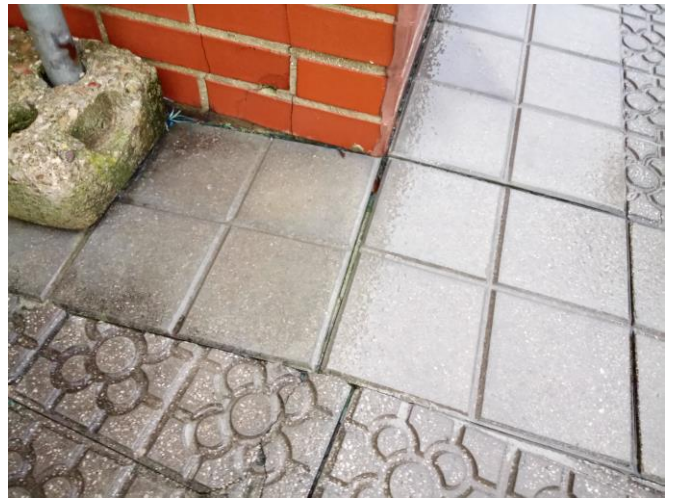
Foto 07

03. Grietas en murete de cierre de jardines de Presagana 1 **(FOTO 07/08/09/10)**

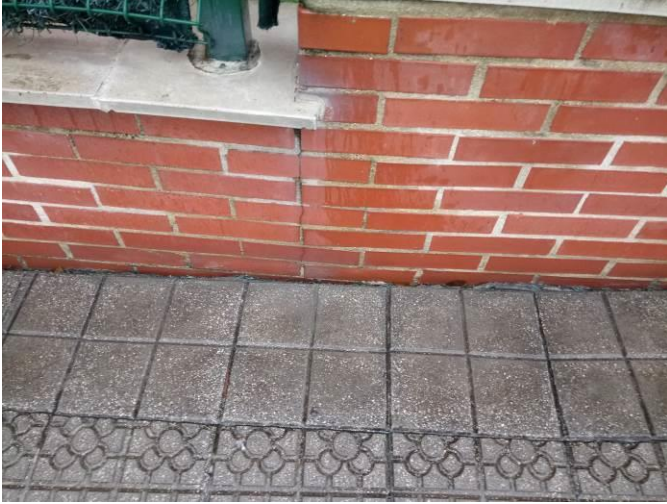
Foto 08

Grieta diagonal (FOTO 08): La grieta está generada por un asiento de la esquina de la zapata del muro: Las vallas, al tener una cimentación superficial, al desecarse el terreno y perder apoyo la cimentación, es frecuente el descenso de los extremos. La rotura que se produce en la fábrica en este caso es de tracción. Si el mortero tiene más resistencia que la fábrica, la rotura es inclinada, pero si el mortero de agarre tiene menos resistencia, la rotura se sitúa en las llagas del ladrillo quedando escalonada tal como ocurre en el caso que nos ocupa. Se trata de una patología causada por vicio del terreno y por tanto supone un **defecto de diseño**. En cuanto al origen del cedimiento puede tener diferentes causas: Terraplenado con compactación insuficiente, saturación de agua de las tierras, desecación del terraplenado...etc. siendo la causa exacta muy difícil de establecer.

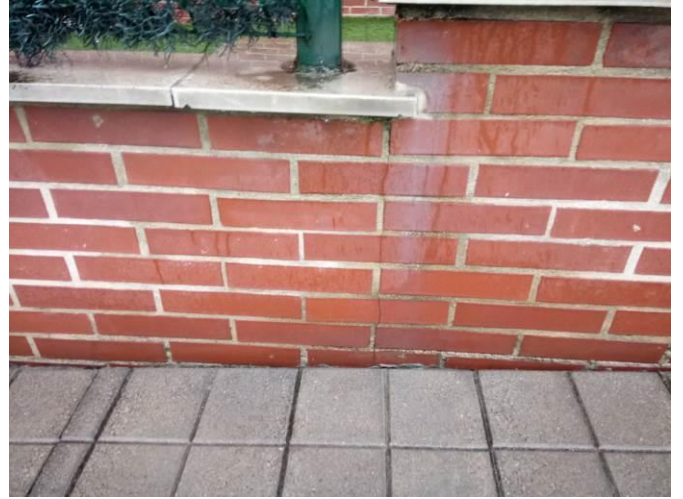
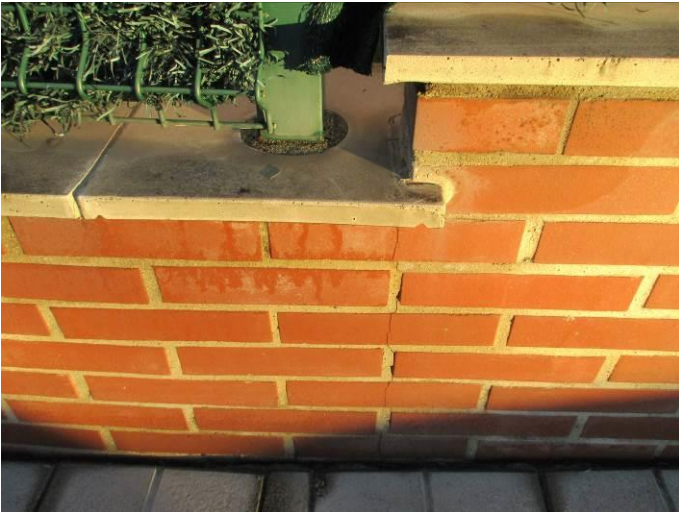
Foto 09

Fisuras verticales (FOTO 09/10): Durante la ejecución de esta clase de muros, en los casos en los que el mortero utilizado sea muy rico en cemento, muy plástico o bien la arena contenga impurezas, la retracción generada por el fraguado del mortero es mucho más fuerte generando fisuras verticales cada cierta distancia. Este fenómeno es más acusado en los muros de gran longitud sometidos a un fuerte soleamiento tal como es el caso (El muro está orientado al sur y tiene una longitud aproximada de 37 m). Se trata por un lado de un **defecto de ejecución por usar una mezcla incorrecta de materiales** y por otro lado de un **defecto de diseño** al no prever juntas de dilatación que absorbieran las retracciones.
